PATTERIVERKOSTON TASAPAINOTUS  
KULTTUURIHISTORIALLISESSA KOHTEESSA

Rakennustekniikan koulutusohjelma  
2015

# BALANCING OF HEATING SYSTEM IN CULTURAL AND HISTORICAL BUILDING

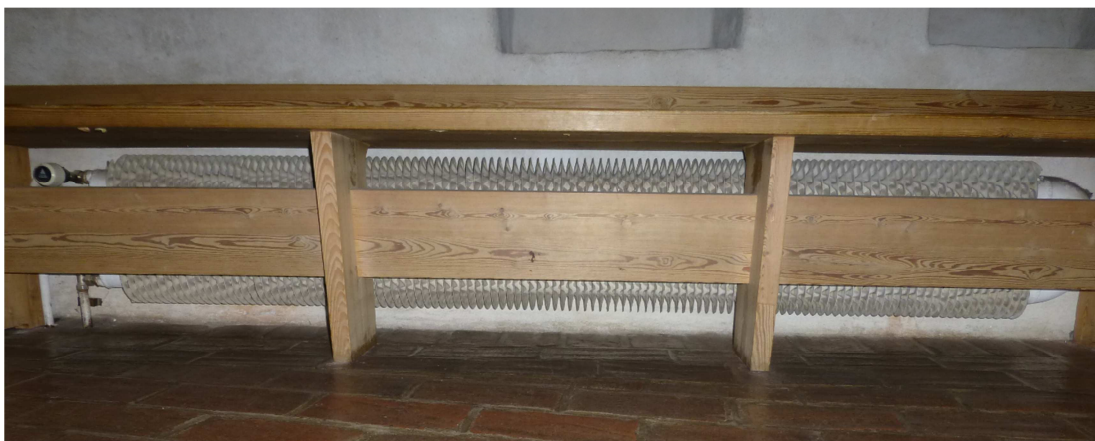
Kuva 8

Vanha ripapatteri asennettuna penkin alle.

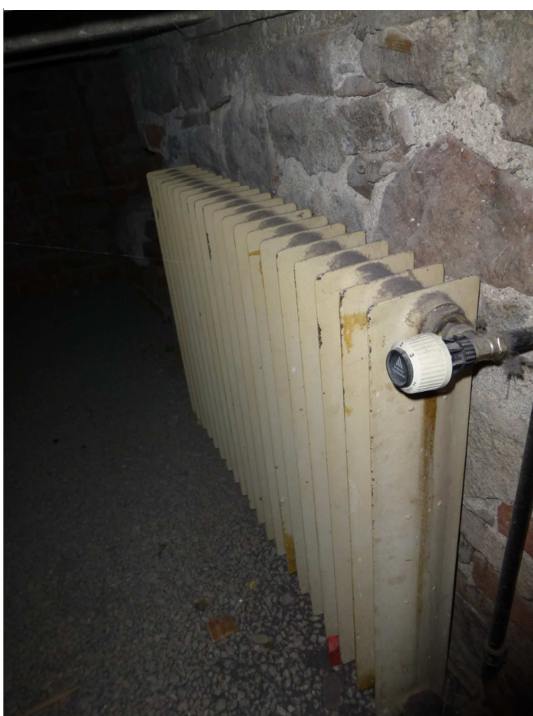
Kuva 9

Vanha jaeradiaattori.

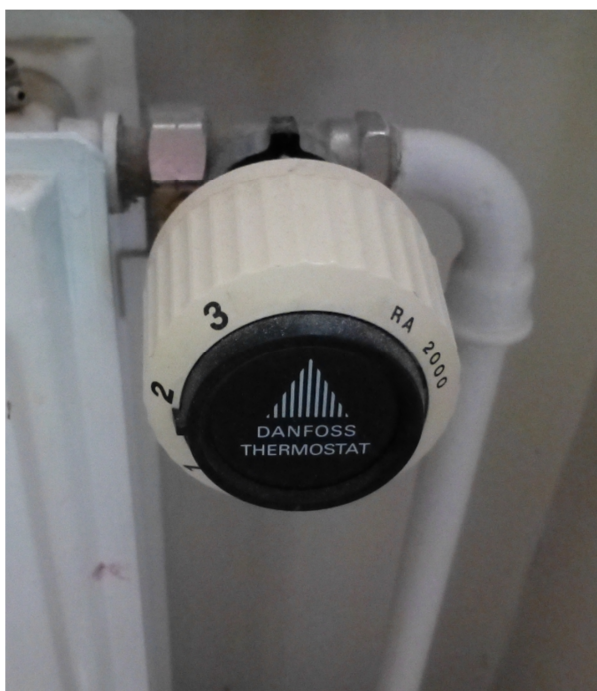
Kuva 10

Danfossin termostaattinen patteriventtiili.

Lämmityspattereissa on käytetty Danfossin termostaattisia patteriventtiilejä sekä käsisääteisiä käsipyöräventtiilejä, jotka ovat esitetty kuvissa 10 - 11. Patteriventtiilit ovat pääosin alkuperäisiä 1980-luvulta, mutta yksittäisiä patteriventtiilejä on vaihdettu 1990-luvun jälkeen. Patteriventtiilit ovat ulkopuolisesti kiitettävässä kunnossa, mutta ovat saavuttamassa teknisen käyttöiän päätepisteen, joka on 20 - 25 vuotta. Yksittäisistä patteriventtiileistä puuttui termostaattiosia kokonaan, jolloin patterin lämpötehon ohjaus huonelämpötilan perusteella ei toimi. Kuvassa 12 on esitetty patteriventtiili josta puuttuu termostaattiosa. Linjasäätöventtiilit sekä sulkuventtiilit ovat myös alkuperäisiä 1980-luvulta, joten myös ne ovat teknisen käyttöikänsä päätepisteessä. Linjasäätöventtiilit ovat ulkoisesti kiitettävässä kunnossa, mutta ovat olleet yli 20 vuotta koskemattomana, joten niiden säätöominaisuudet ovat voineet kärsiä merkittävästi. (Elomatic Oy 2014, A-Insinöörit 2014, LVI 01-10424 2008)

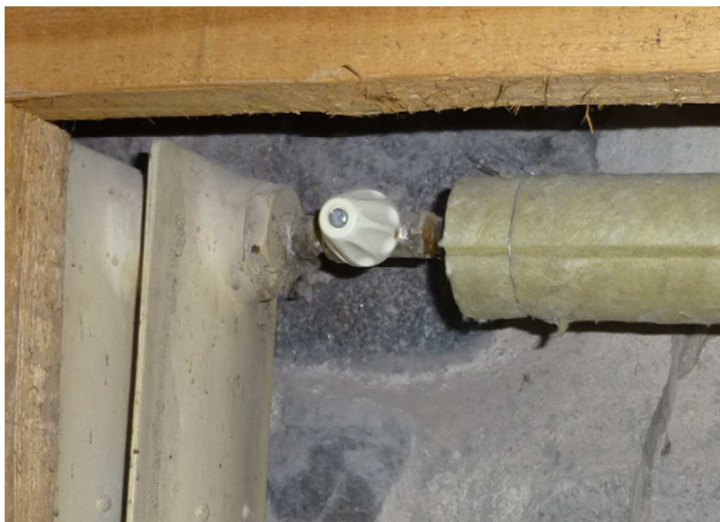
Kuva 11

Käsisäätöinen käsipyöräventtiili.

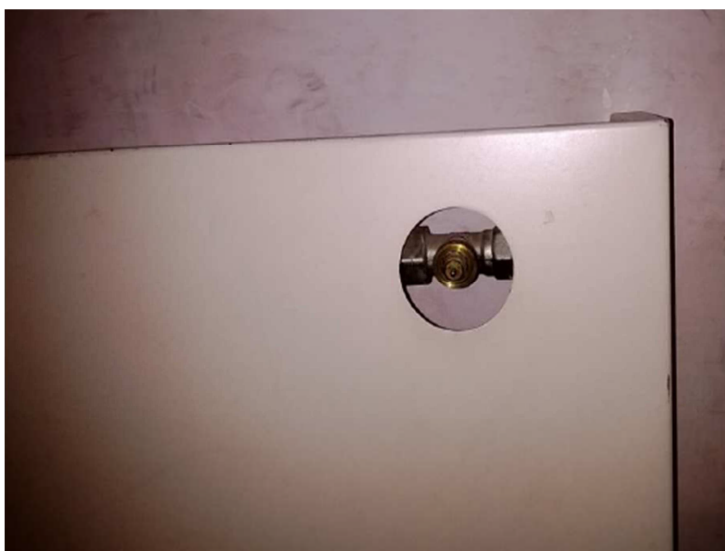
Kuva 12

Patteriventtiilistä puuttuu termostaattiosa.

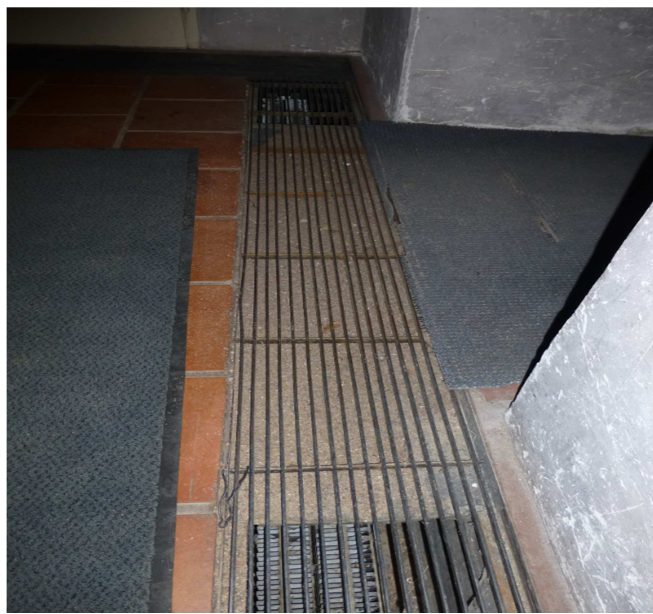
Kuva 13

Konvektori asennettuna lattiasyvennykseen.

Patterit on pääsääntöisesti asennettu ikkunoiden alle tai niiden välittömään läheisyyteen. Joissain tiloissa, kuten museomyymälässä, on patterit asennettu lattiasyvennykseen. Lattiasyvennyksiin asennettavien pattereiden lämpöteho pitää ylimitoittaa, sillä lattiasyvennykseen asennus aiheuttaa lämpötehon luovutuksen heikentymistä. Ovien kohdalla lattiasyvennysten yllä oleva ritalä on ”peitetty”, jotta ovesta kulkevien ihmisten kengistä irtoava lika ei tipu suoraan konvektorin päälle. Ritalän peittäminen haittaa patterin lämmönluovutusta huonetilaan kuten kuvasta 13 nähdään. Varsinkin

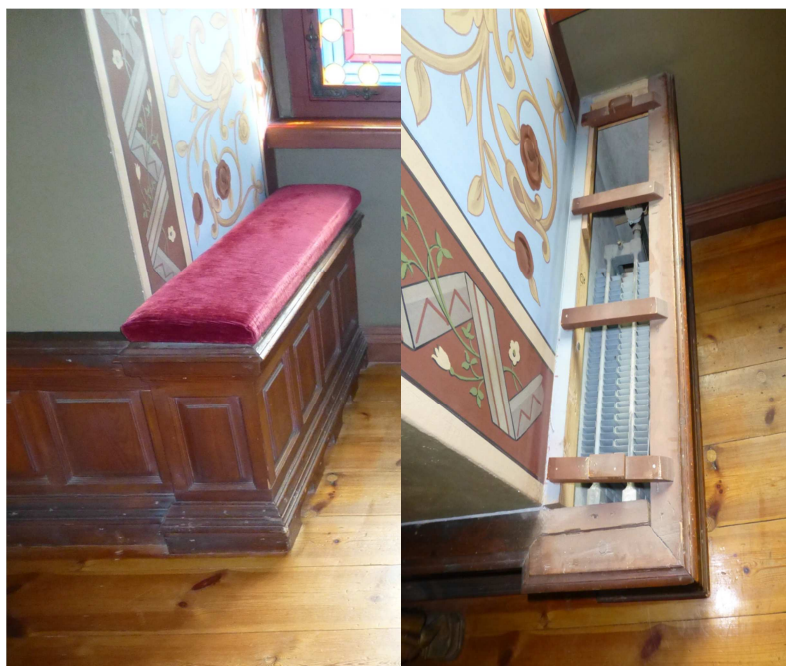
Kuva 14

Lämmityspatteri asennettuna penkin sisään.

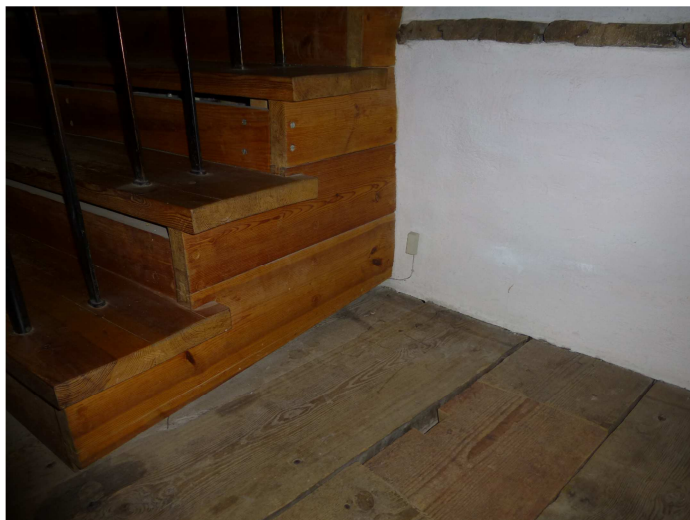
Kuva 15

Lämpötila-anturi johdettuna huonetilaan.

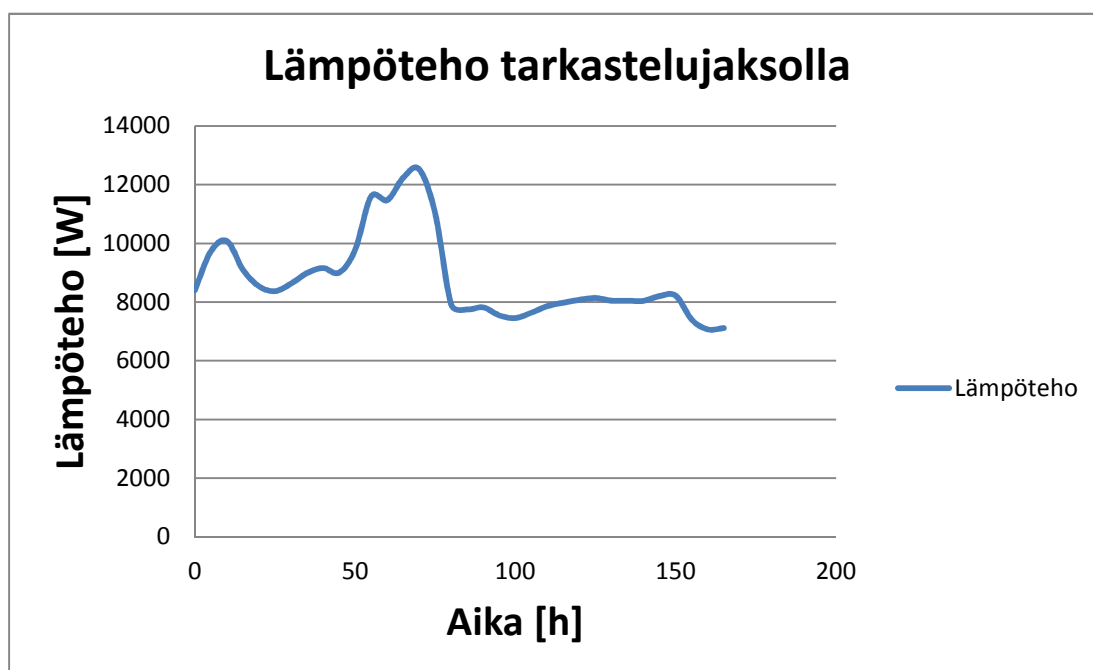
Kuva 27

Museokaupan tarvitsema lämmitysteho tarkastelujakson aikana.
